Преграда у бујици Љештарска долина, 2014.године

# ПРИМЕР УРЕЂЕЊА БУЈИЧНОГ СЛИВА

Др Соња Брауновић

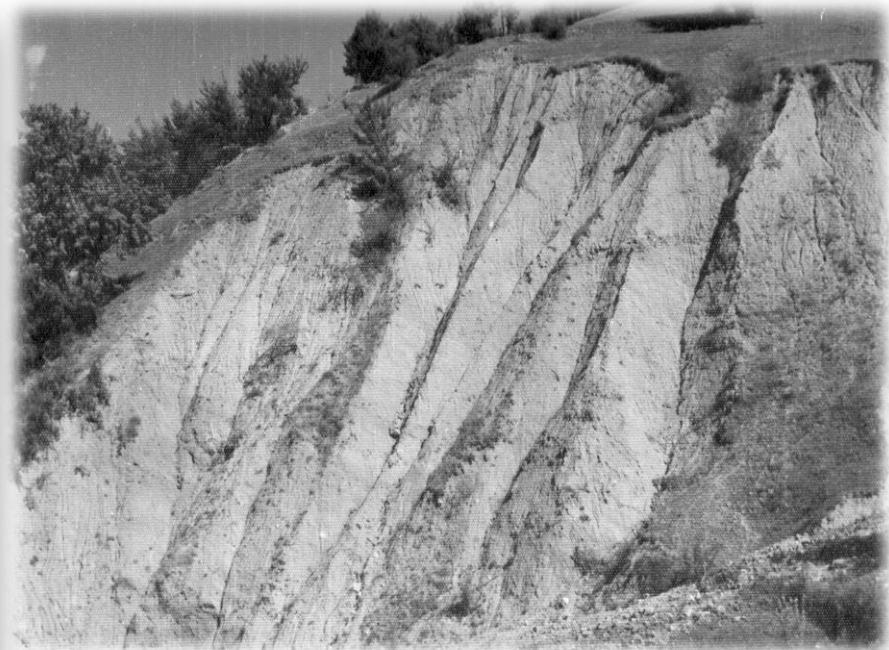
# ИНТЕНЗИТЕТ ЕРОЗИЈЕ 1953. године

$$Z_{sr} = 0,78$$

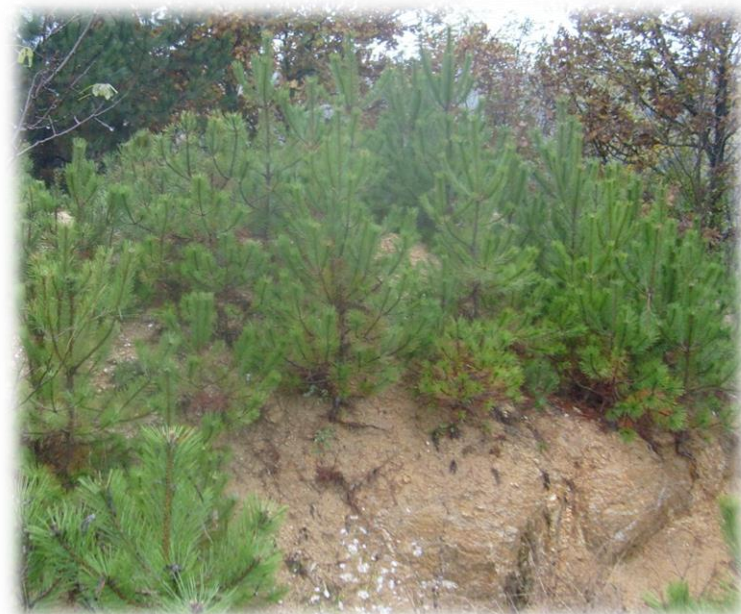
# ИНТЕНЗИТЕТ ЕРОЗИЈЕ 1970. године

$$Z_{sr} = 0,59$$

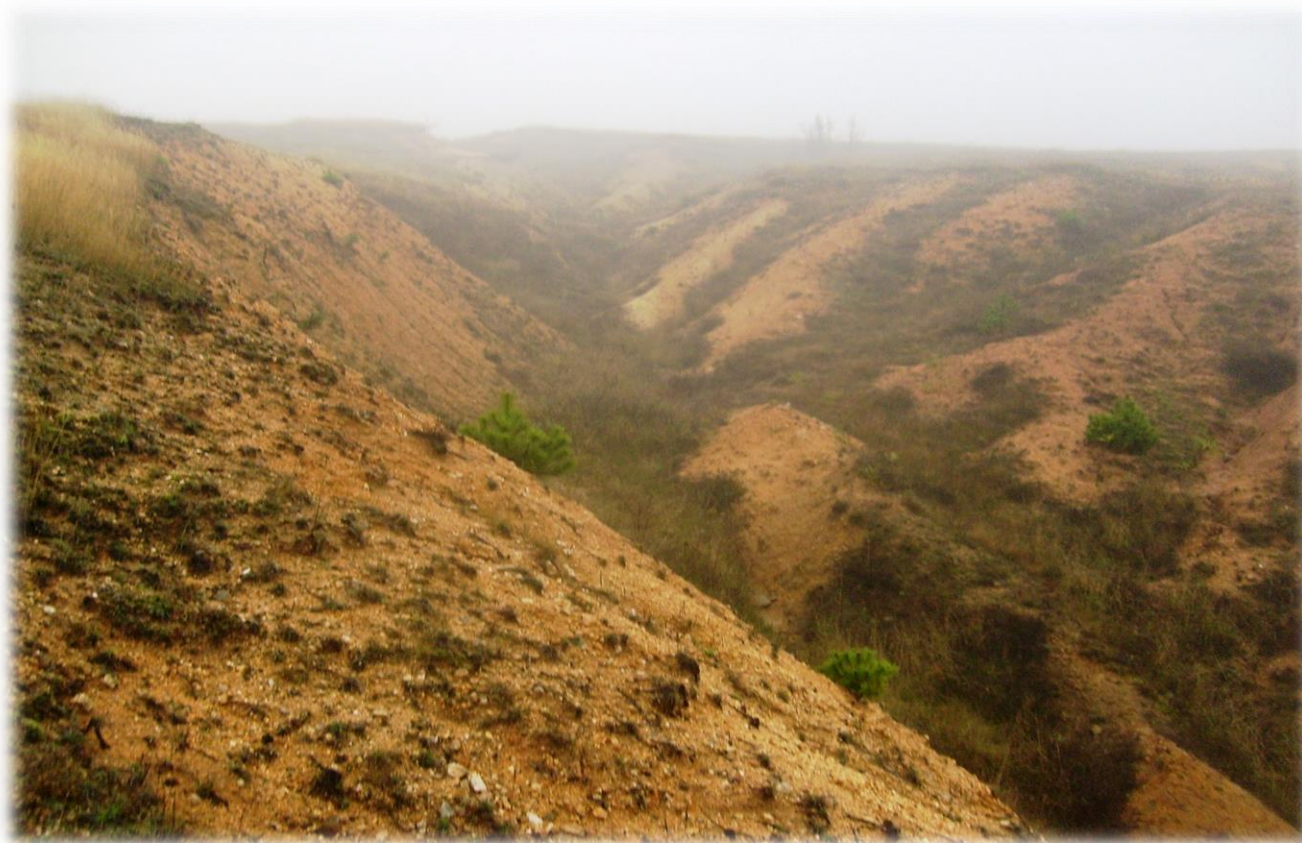
Процеси ексцесивне ерозије у сливу Кршевичке реке, 2016. године

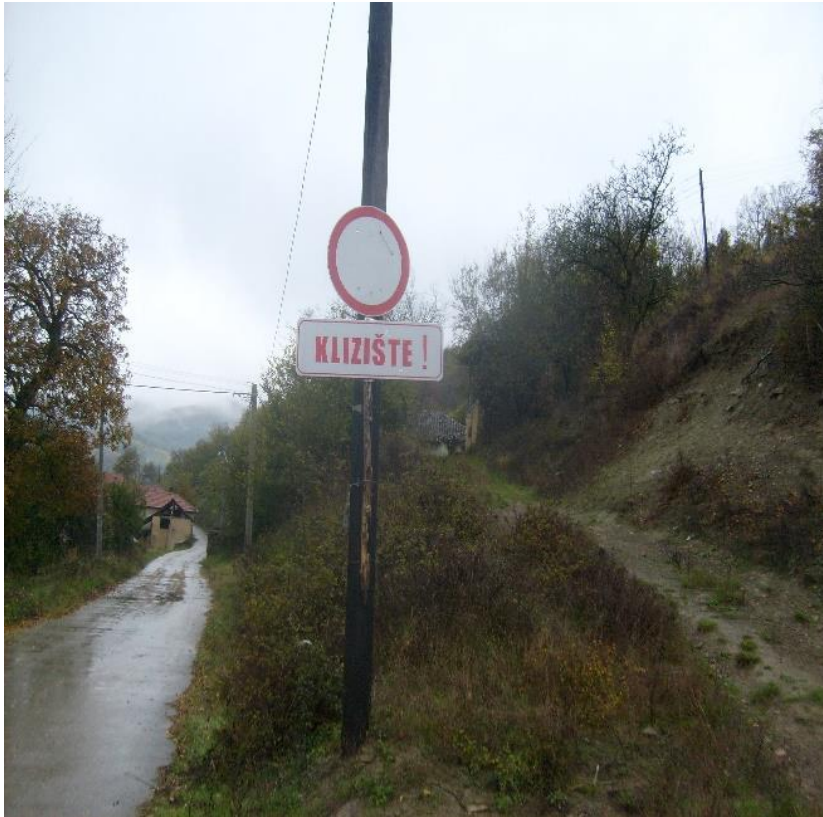
Клизиште у селу Каћарци

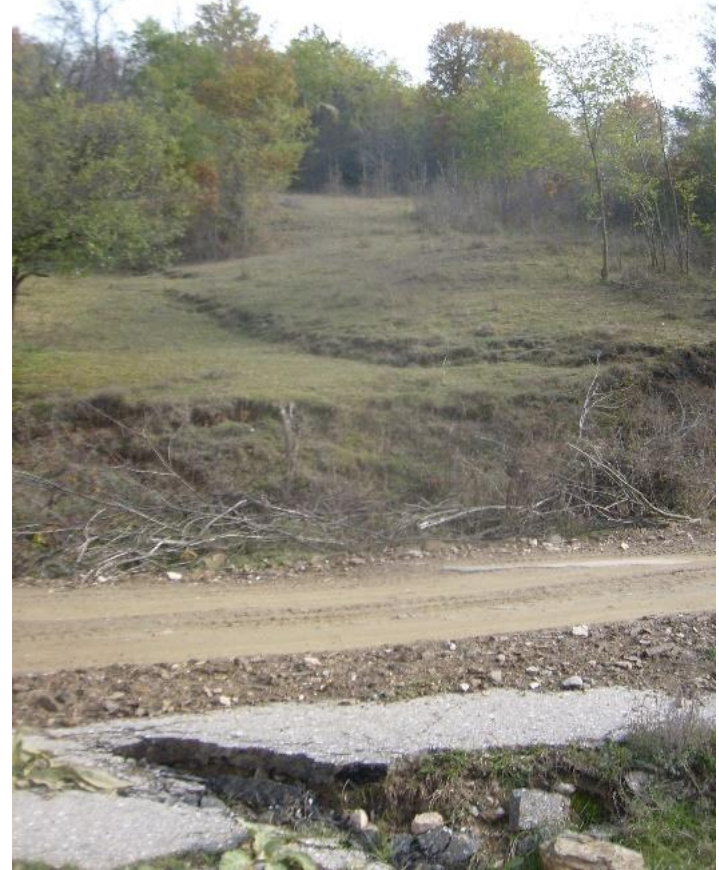
Клизиште у сливу Врањскобањске реке

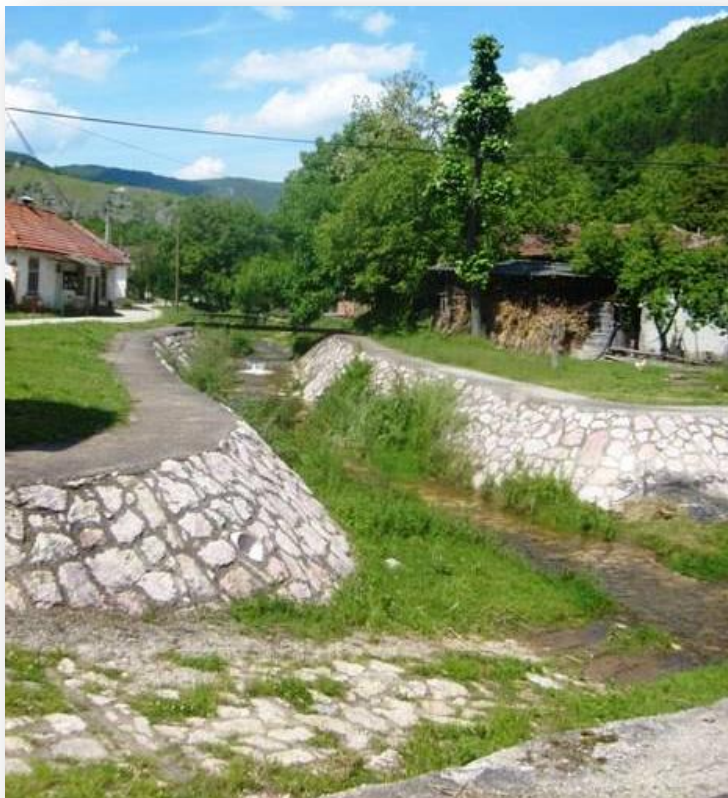
Регулација Папратске, Горња Каменица, 2016.

Рађене су класичне бујичарске преграде, углавном од камена у цементном малтеру, мањи број од бетона, каскаде, прагови, уливни објекти и регулације водотока.

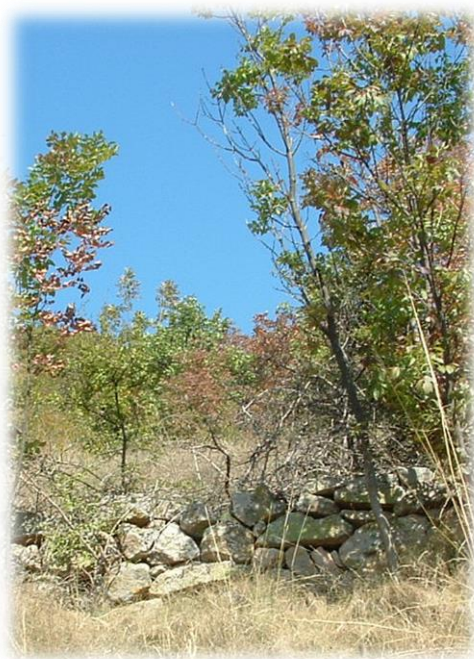
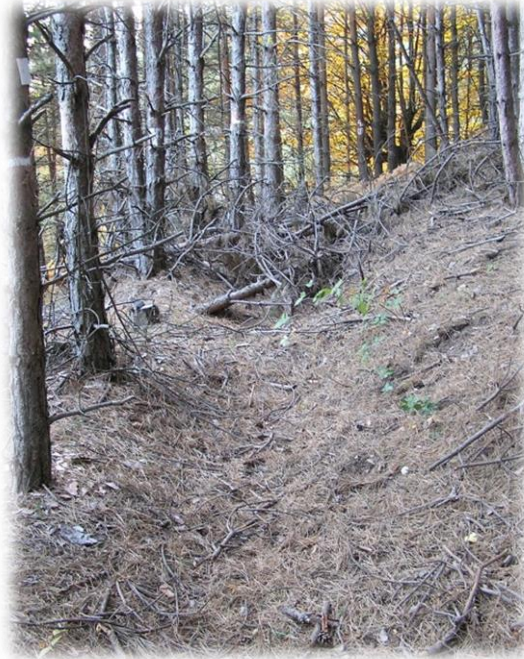
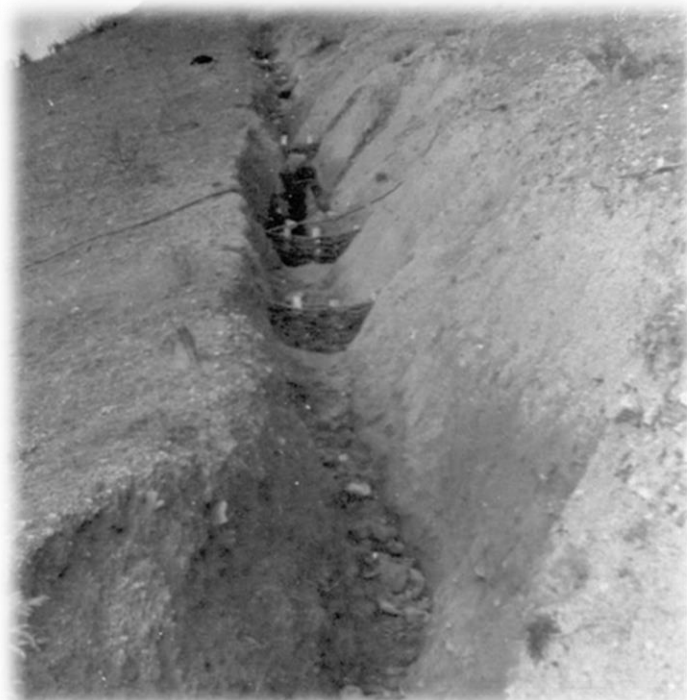
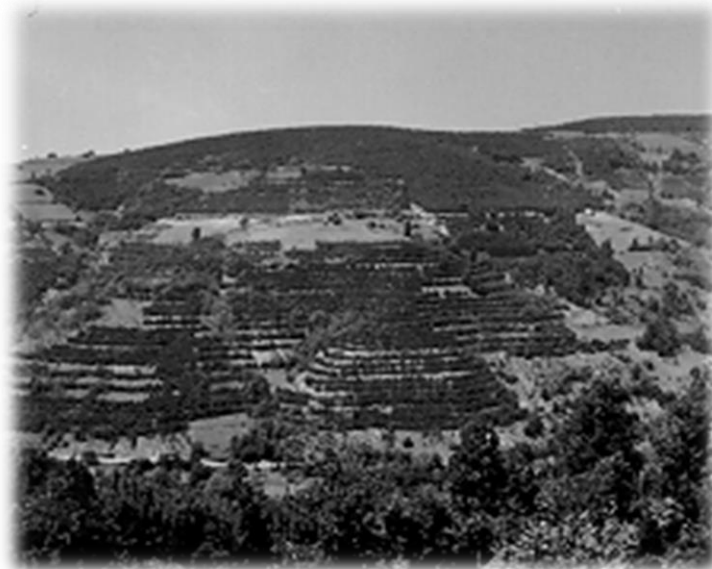
Изведени технички радови у сливу: градони, терасе и плетери, у циљу припреме земљишта за пошумљавање, а у јаругама су рађене рустикалне преграде од камена у суво и плетери.

Сувозид и градони, Врањска котлина 2016. године

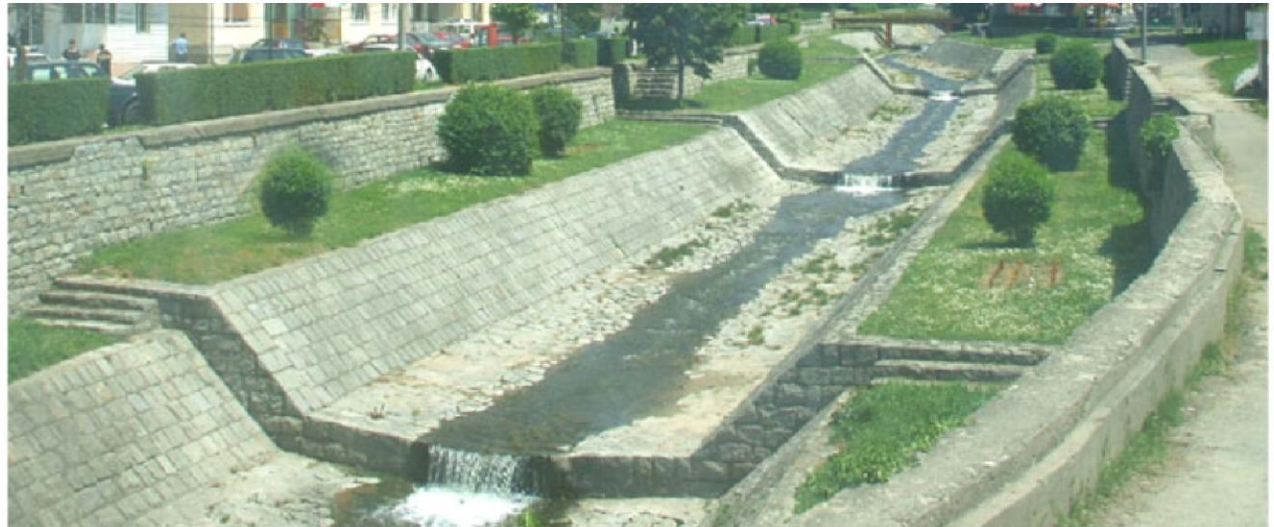
Регулација реке Врле,  
2016. године
